Repair method for gas turbine flame tubes - involves cutting away damaged part and welding on new ring

Patent number: DE3942271
Publication date: 1991-07-04
Inventor: HANSEL WINFRIED (DE)
Applicant: MTU MAINTENANCE GMBH (DE)
Classification:
- international: F23R3/60
- european: B23K9/028, B23P6/00, F23R3/00B, F23R3/08
Application number: DE19893942271 19891221
Priority number(s): DE19893942271 19891221

⑫ **Offenlegungsschrift**
⑩ **DE 39 42 271 A 1**

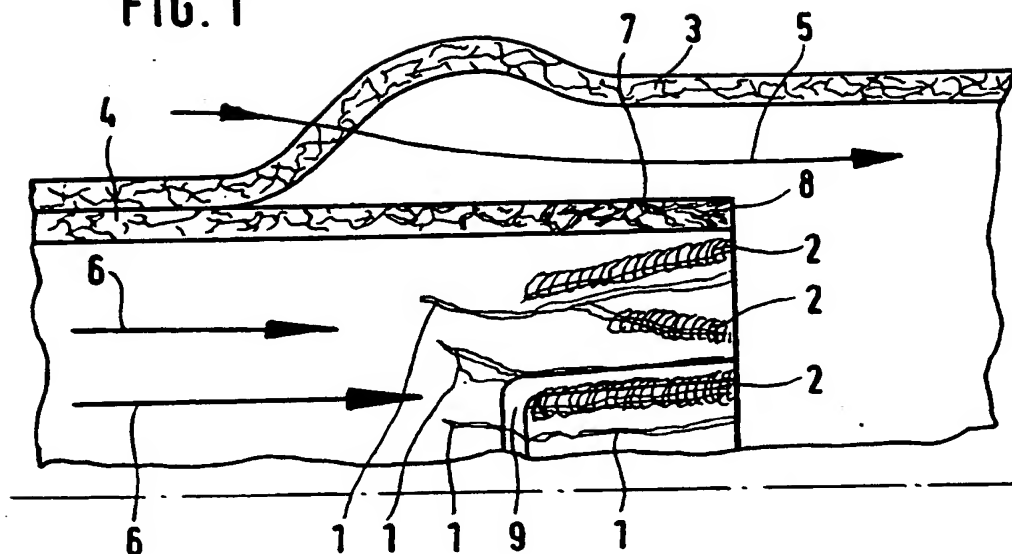
FIG. 1

Fig. 1 zeigt einen Ausschnitt eines Flammrohres,

Fig. 1 zeigt einen Ausschnitt eines Flammrohres für Gasturbinenbrennkammern mit Thermoermüdungsrisen 1, die teilweise durch Schweißnähte 2 repariert wurden. Sie bilden sich durch thermische Belastung der ringförmigen Wandabschnitte 3 und 4. Diese Wandabschnitte 3 und 4 überlappen sich und werden durch Sekundärluft 5, die von außen nach innen strömt, gekühlt. Das heiße Verbrennungsgas 6 im Innern des ringförmigen Wandabschnitts 4 belastet besonders eine in den Verbrennungsraum hineinragende Randzone 7 des ringförmigen Wandabschnitts 4. Das kristallographische Gefüge dieser Randzone 7 altert und zeigt verstärkt Ausscheidungen 8 an den Korngrenzen und als Folge der Versprödung durch Korngrenzenausscheidungen Thermoermüdungsrisse 1. Derartige Thermoermüdungsrisse 1 werden im vorhergehenden Reparaturintervall durch Schweißnähte 2 mittels Handarbeit ausgebessert. Diese Reparatur führt besonders im Bereich von eingeformten Sicken 9, die den Abstand zwischen dem ringförmigen Wandabschnitten 3 und der Randzone 7 des Wandabschnittes 4 sichern soll, zu Deformationen, die die gleichmäßige Verteilung von Sekundärluft 5 behindern. Die Wiederherstellung der ursprünglichen Strömungsbedingungen wird erst durch ein Reparaturverfahren beispielsweise nach Fig. 2 möglich.

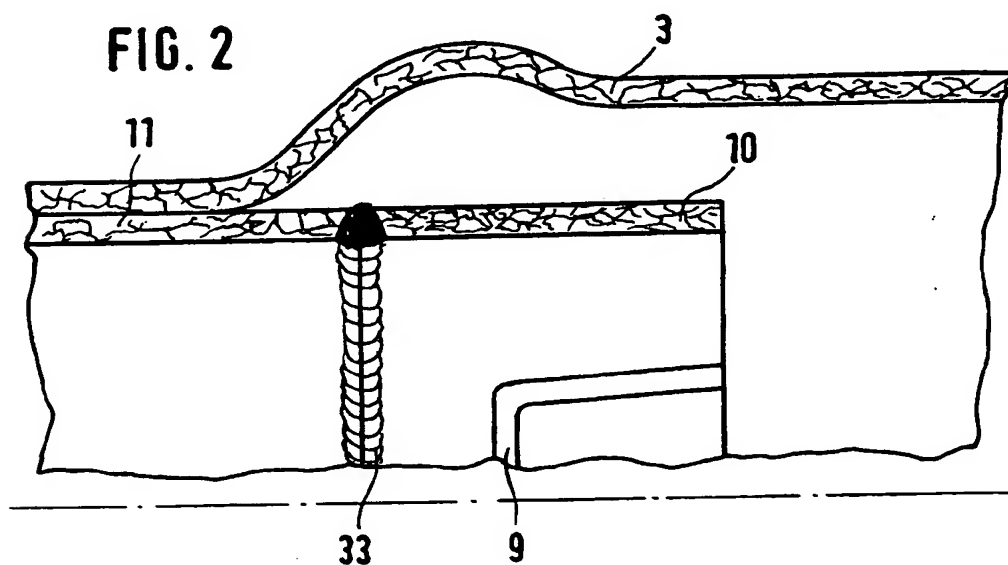
FIG. 2

Fig. 2 zeigt einen reparierten ringförmigen Wandabschnitt,

Fig. 2 zeigt einen reparierten ringförmigen Wandabschnitt 11 eines Flammrohres einer Gasturbinenbrennkammer, bei dem die geschädigte Randzone 7 aus Fig. 1 entfernt und ein Ringsegment 10, das vorgefertigte Sicken 9 zur Abstandshaltung und Sekundärluftverteilung zwischen dem Wandabschnitt 11 und dem Wandabschnitt 3 aufweist, mit V-förmiger Schweißnaht 33 angeschweißt wurde. Das Material des Ringsegments 10 zeigt in seinem Gefüge geringere Korngrenzenausscheidungen als das geschädigte Material, da es neu eingebracht wurde.

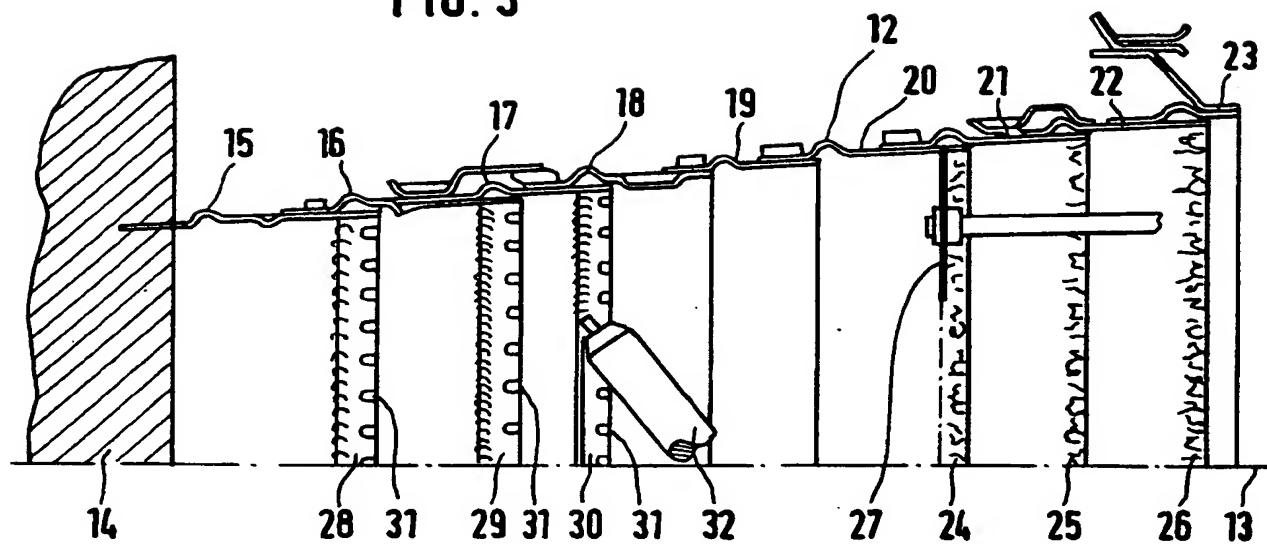
FIG. 3

Fig. 3 zeigt die Reparaturen eines Flammrohres in einer Reparaturvorrichtung.

Fig. 3 zeigt die Reparatur eines Flammrohres 12 in einer Reparaturvorrichtung, wobei das Flammrohr 12 drehbar um seine Achse 13 an einer Grundplatte 14 befestigt ist. Das Flammrohr wird von sich überlappen-

den ringförmigen Wandabschnitten (15 bis 23) gebildet. Die nach innen stehenden Randzonen jedes Wandabschnittes sind rißgefährdet durch Thermoermüdung des Werkstoffs. Die Randzonen 24, 25 und 26 der Wandabschnitte 20, 21 und 22 zeigen Thermoermüdungsrisse. Mit einer Trennscheibe 27 wird die beschädigte Randzone des Wandabschnitts 20 abgetrennt. Die beschädigten Randzonen der Wandabschnitte 15 bis 19 sind bereits entfernt. Vorgefertigte Ringsegmente 28 und 29 sind mit Abstandssicken 31 an die Wandabschnitte 15 und 16 angeschweißt. An den Wandabschnitt 17 wird das Ringsegment 30 mit einer Inertgas-Schweißelektrode 32 angeschweißt. Die Schweißelektrode 32 und die Trennscheibe 27 sind vorzugsweise mit einem Rahmen der Reparaturvorrichtung über mindestens eine Haltevorrichtung (nicht abgebildet) derart verbunden, daß sie wahlweise nacheinander oder gleichzeitig in das Flammrohr 12 zum Trennen, Heften und Schweißen eingeführt und zum Positionieren radial und axial verschoben werden können, während das Flammrohr 12 mit der Grundplatte 14 um seine Achse 13 rotiert.
